## Husets historie

version med billeder 24/3 2018

## 2018 Efter restaurering

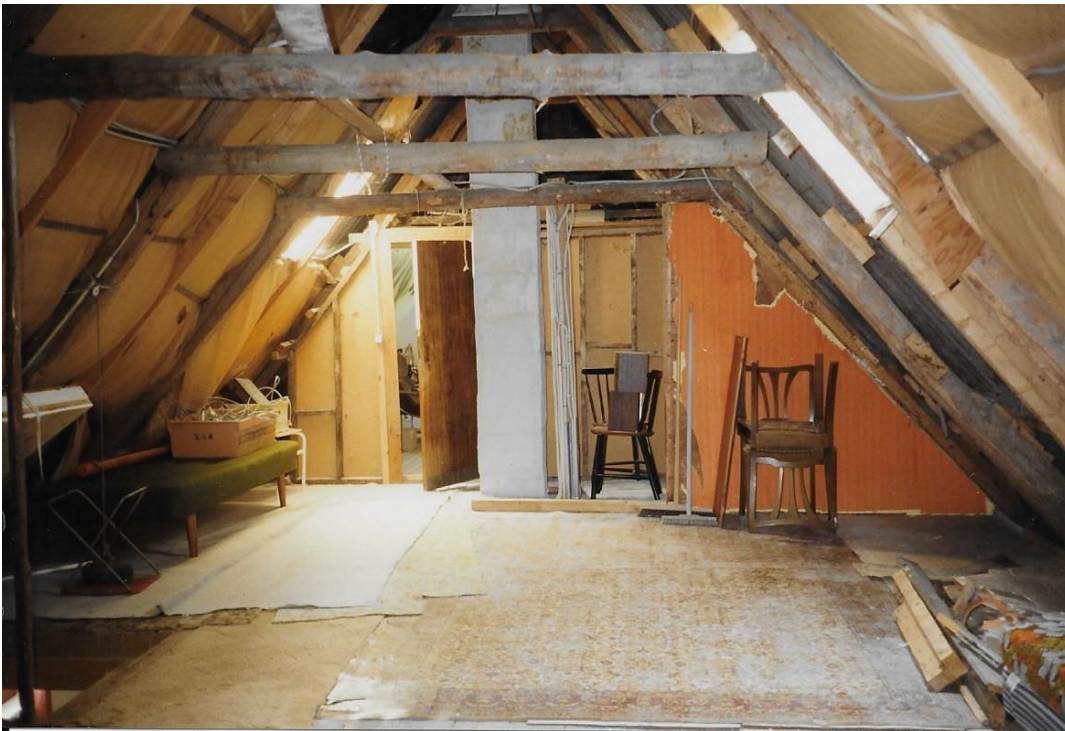
Loft mod syd. Bemærk linoleum på gulv fra tidligere kammer; herunder var de hævede, gamle loftsbrædder. Det delvist nedbrudte kammer i fag 6 og 7 gik til krydsfinérvæggen med orange tapet, væggen blev støttet forinden med lægte. Tv. for skorsten dør til det senere kammer af cellutex plader på lægteskelet. Lyset ved døren kommer fra klar glasfiber bølgeplade. Helt t.v. ses lofthullet til loftstrappen. Bemærk lavt siddende hanebånd, der er granstammer sømmet på spær. Lige foran skorsten anes for oven et af de gamle naglede, højsiddende hanebånd.

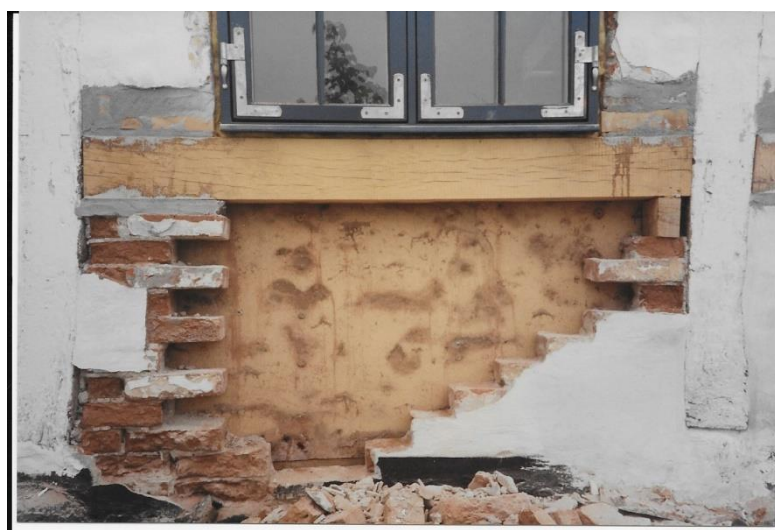
Vest, 4. fag. Ny løsholt isat med spiger og vinkelbeslag. Efter afrensning erstattes frostsprængte mursten med nyt murværk og der lægges murpap under hele fyldningen efter syldsten er sat i cementmørtel. Bemærk bagsiden af cellutex isoleringen, der var sømmet direkte på murstensvæggen.

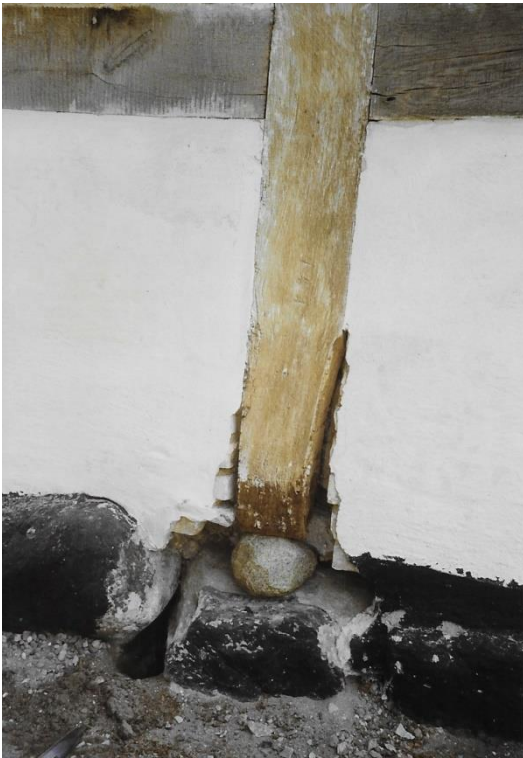
Vest. 3. stolpe fra nord. Forrådnnet stolpeende afhugget og stolpe kilet op med marksten.

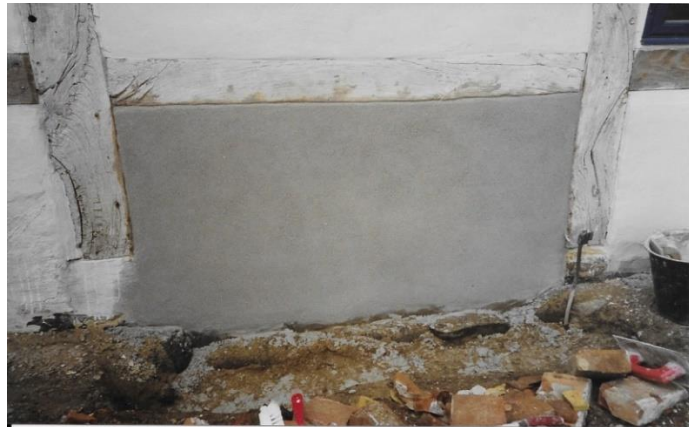
Øst. 3. fag. Underfyldning færdigpudset efter afrensning og frostsprængte mursten er udskiftet; nederste to skifter udskiftet og murpap ilagt. Fyldningens syldsten er ca 20 cm under terræn. Stolpe t.v. (4.stolpe) var meget medtaget af råd, så her er 20cm borthugget og stolpe understøttet med mursten. Bemærk det gamle jordspyd ved højre stolpe til el etableret ved istandsættelse af badeværelse af tidligere ejer ca 1987

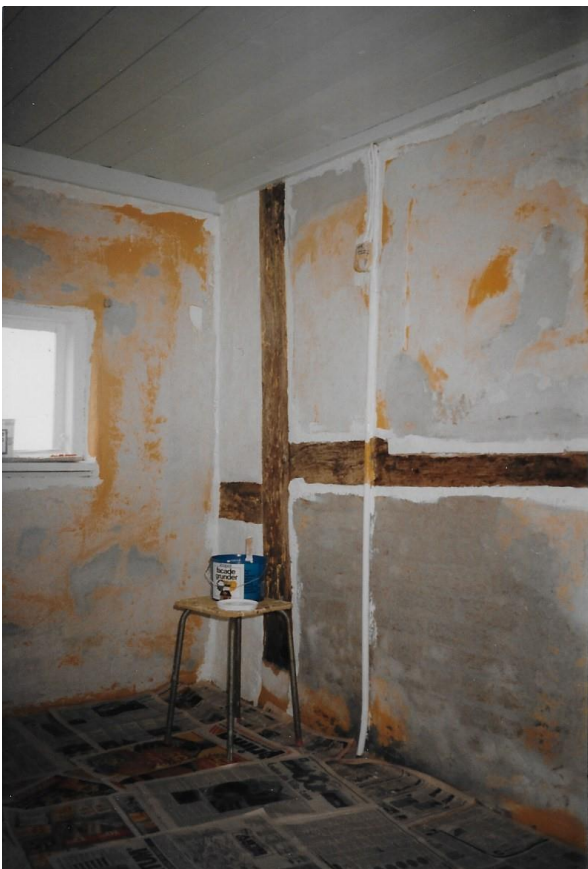
Indervæg i træskogang; afrenset bindingsværk. Undertavl er nypudset efter afrensning. Udhugning i løsholt til gl. vindue ses. Bemærk rester af tidligere gul farve, og det oprindelige tværliggende vindue t.v. El-rør til fra loft til gulv til udhus; under gulvet ligger det lige under gammel stenpigning og går langs tidligere fundament under gulvet. Her var en rottegang langs med røret.

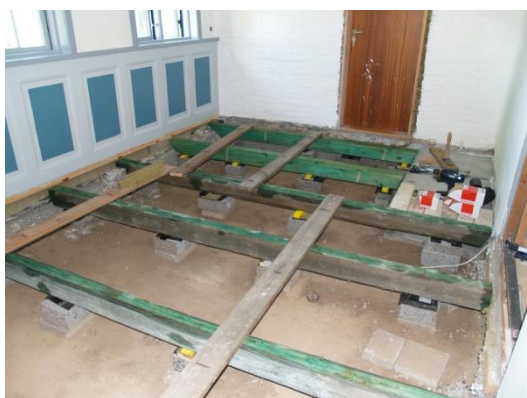
Lille stue. Paneler opsat. Strøer lagt. Der er klar til at udlægge isolering (leca og støbebatts mellem strøer).

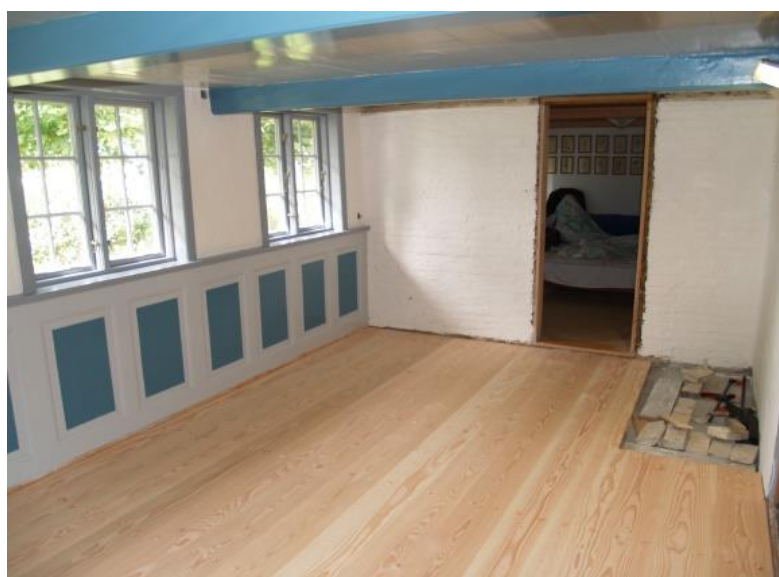
Lille stue. Gulv lagt. Paneler, loft og vægge færdigbehandlet. Stenunderlag til brændeovn er ved at blive lagt.

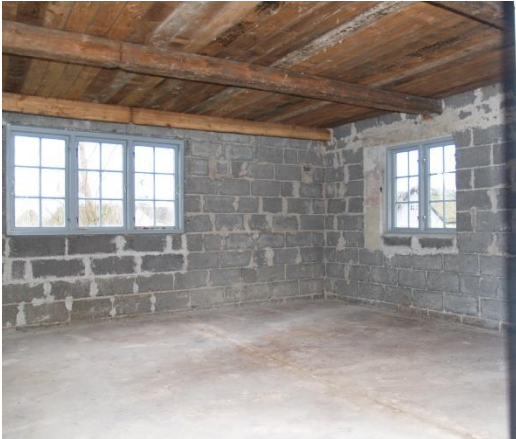
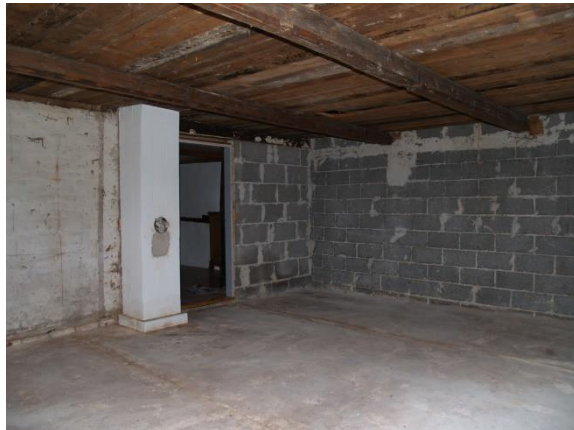
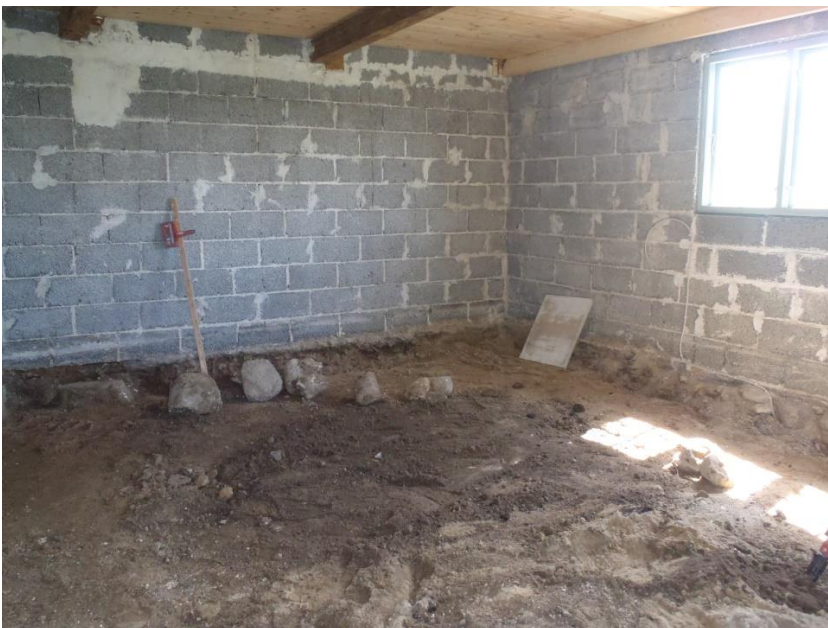
Stor stue set mod hhv. syd/vest, mod gang (nord/øst) og syd/øst. Bemærk det korte vægstykke th. for dør mod gang i klinkebetonblokke medens resten af tværvæggen er i mursten. Der er i væggene ingen spor efter andre døre eller vinduer end de nuværende. På sidste billede er loftsbrædder udskifte, og der er udgravet til isolering. Bemærk de op gravede syldsten fra den gamle gavlvæg

I stor stue er vægge strippet og gulv opgravet, isoleret med 30 cm Sundolitplader, hvorpå støbt 50mm slidlag. Strøer er skruet direkte i beton med isolering imellem, hvorpå 200mm Dinesen douglas gulvbrædder. Gulve hvidskurede. Vægge isoleret med 90 mm mineraluld under dobbeltlag 20 mm vandfast gipsplader. Tyndpudset og kalket. Det gamle loft er erstattet af nyt bræddeloft; de to loftbjælker "hang" ca 30 mm på midten og er rettet op vha. lasker op til spær. Der er opsat dekorationsbjælker i hver ende. Over vindue er opsat gammel døroverligger (1774) fra Mathias Schmit's gård i Dragestræde 14, Stege.

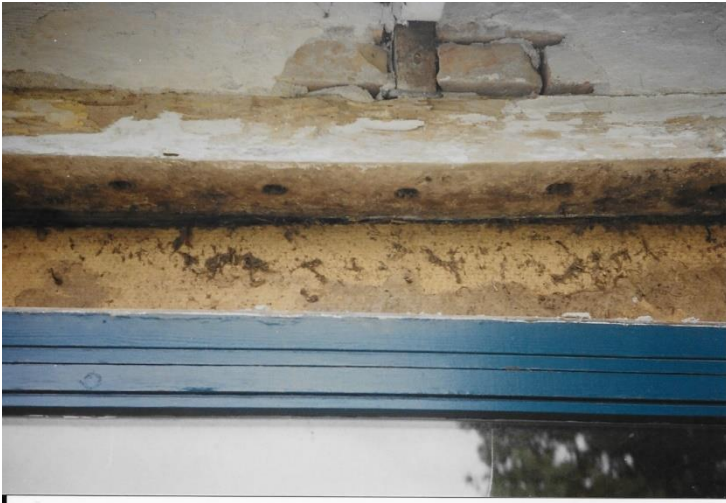
Huller til støjler i lejde over badeværelsevindue

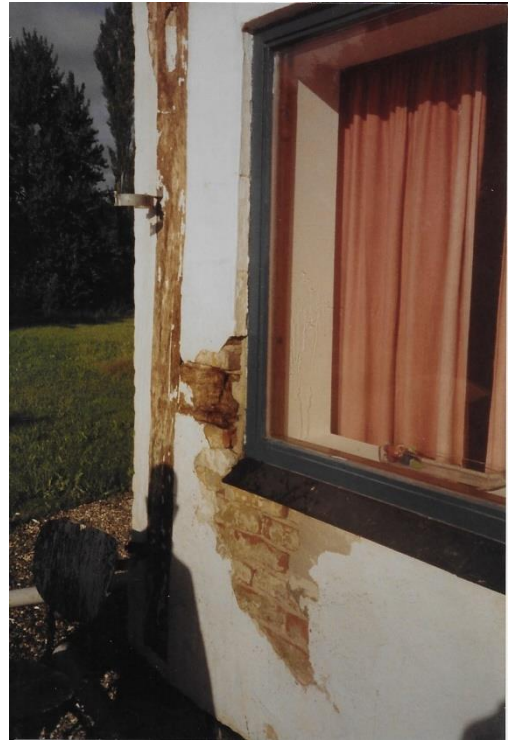
Vestside, 1. fag mod nord: Fritlagt overskåret løsholt i eg. Underfyldning delvist afrenset. Bemærk stolpe uden bindebjælke, da der er muret gavl udenpå gl. gavlmur.

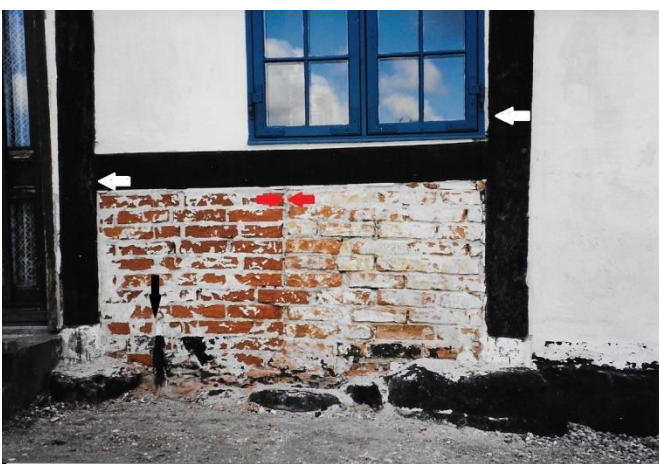
Undertavl i 8. fag. Sort pil angiver elkabels indføring. Røde pile viser lodret fuge efter tidligere dør. Udmuringen syntes med nyere sten end resten af fyldningen. Hvide pile angiver naglehuller; bemærk at de ikkesidder lige overfor hinanden, så de kan ikke have hæftet samme løsholt.

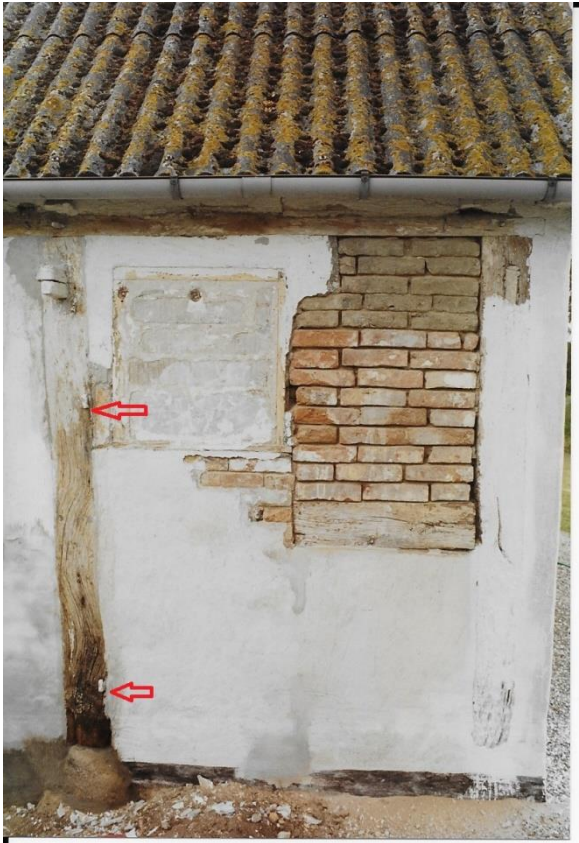
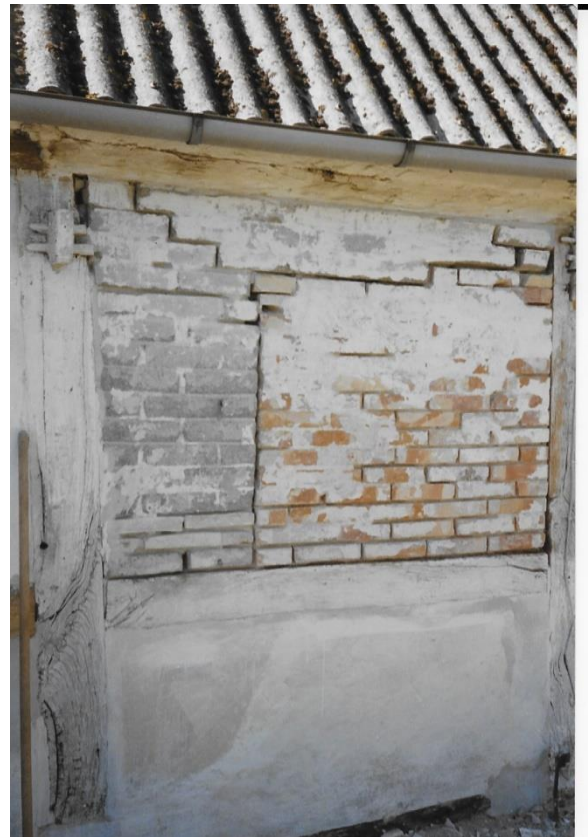
Mod øst er der i 1. fag (billede t.v) gennemgående lodret fuge efter dør i venstre side. Bemærk de to hængselstappe (pile). I venstre side er der i forbindelse med opmuringen af dørhullet isat et vindue 2 skifter over den overskårne løsholt ved siden af. Den falsede vinduesramme sidder i væggen, men er blændet med gasbetonblokke. I højre side er de øverste 5 skifter er opmuret i ubrændte sten. I 2.felt mod øst (billede t.h.) er løsholt sænket (uden nagler) og der er en udmuret vinduesåbning. Vinduet har siddet op til højre stolpe er nået op til 3 skifter fra lejden (samme slags som i træskogang?). Ved siden af og ovenover vinduet er muret med hulstensmursten i beton. Alle fyldninger er muret op i mursten af varierende kvalitet—en del frostsprængte. Mod øst er ingen spor af syld (stolpeender bortrånnet) mod vest enkelte spor efter fodrem: en stolpeende med tap og en stump fodrem plus et løst stykke fodrem, men den fleste stolpeender er også her bortrånnet, så det er vanskeligt at se om der har været tapender.

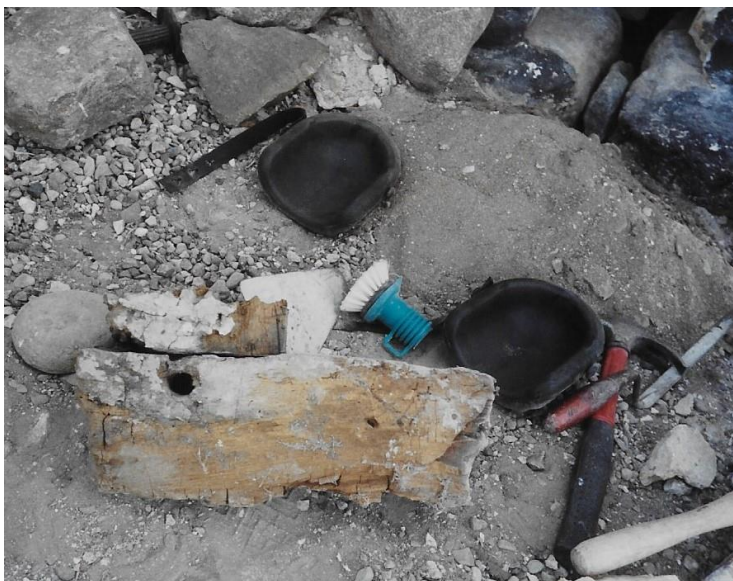
Del af syld med taphul og afhugget stolpeende med tap

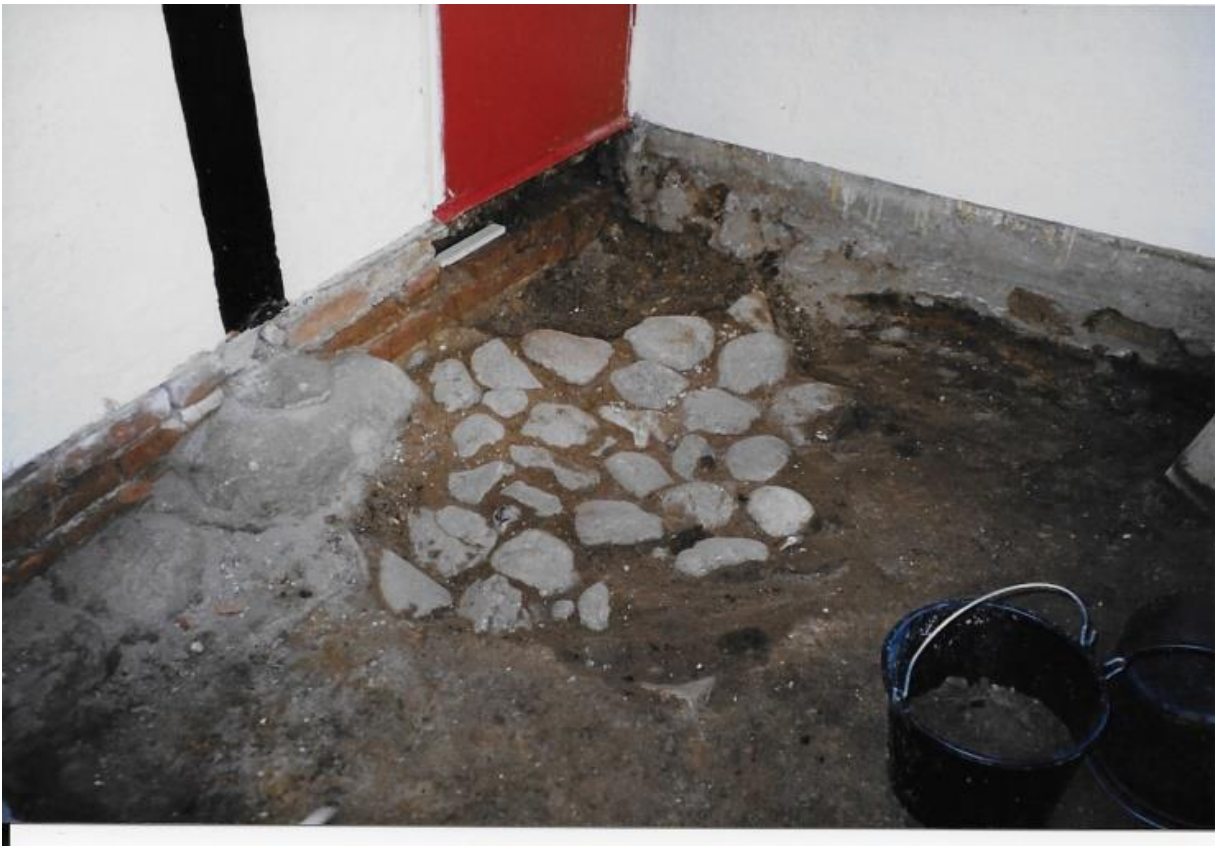
Gammel pigstensbelægning ca 30 cm under nuværende niveau. Ved restaurering er den bortrånede stolpeende erstattet med mursten.

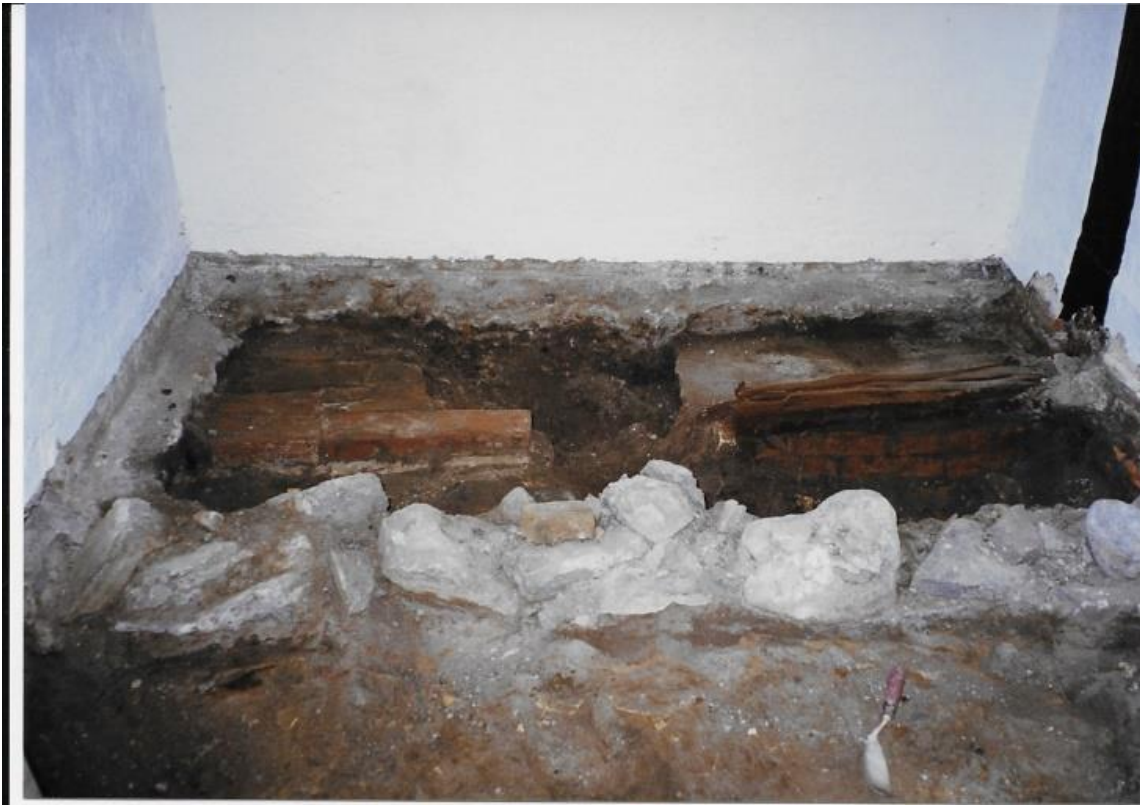
Fodtømmer fra gammel væg (t.h. ud fra stolpe)) på fundament af røde mursten og t.v. rest af murstensbelægning fra gammelt gulv. Forrest fundament i beton og marksten fra tidligere træskogang

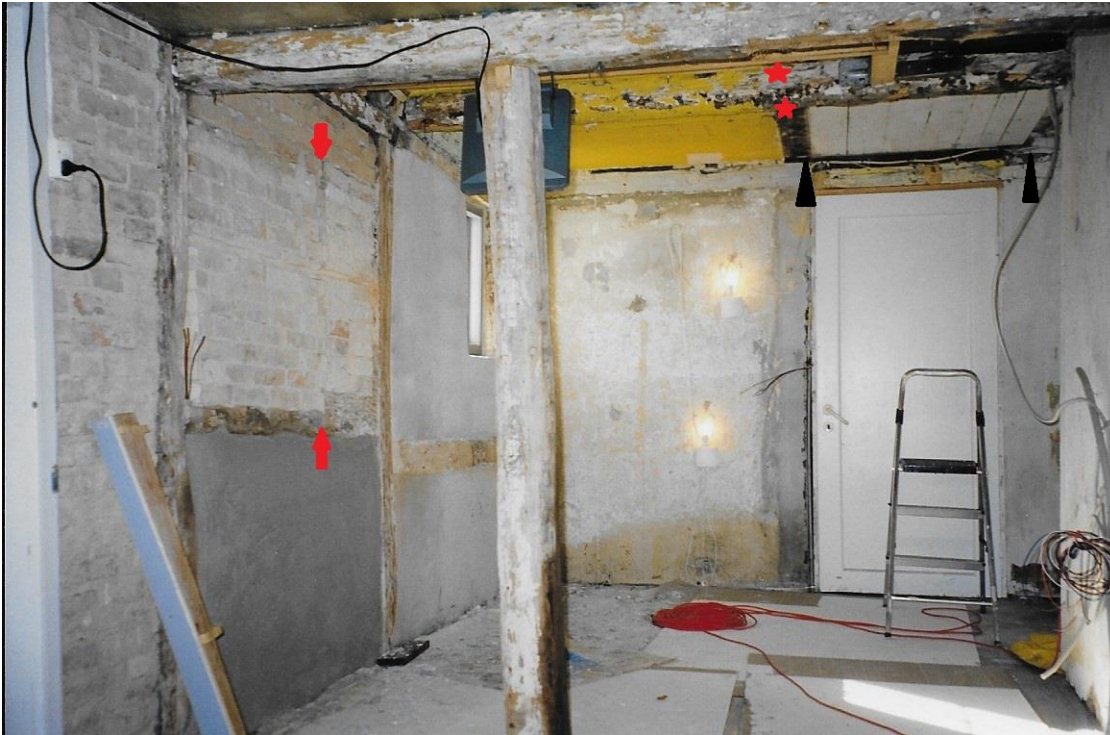
Sydende af gang efter stolpe (midt i billedet) er flyttet ca 75 cm til venstre. Røde pile: udmuret vindueshul i 6.fag; bemærk udhugning i løsholt. Sorte pilespidser: spor efter langsgående vægge i loft. Røde stjerner: gul farve også på bjælke i 7. binding.

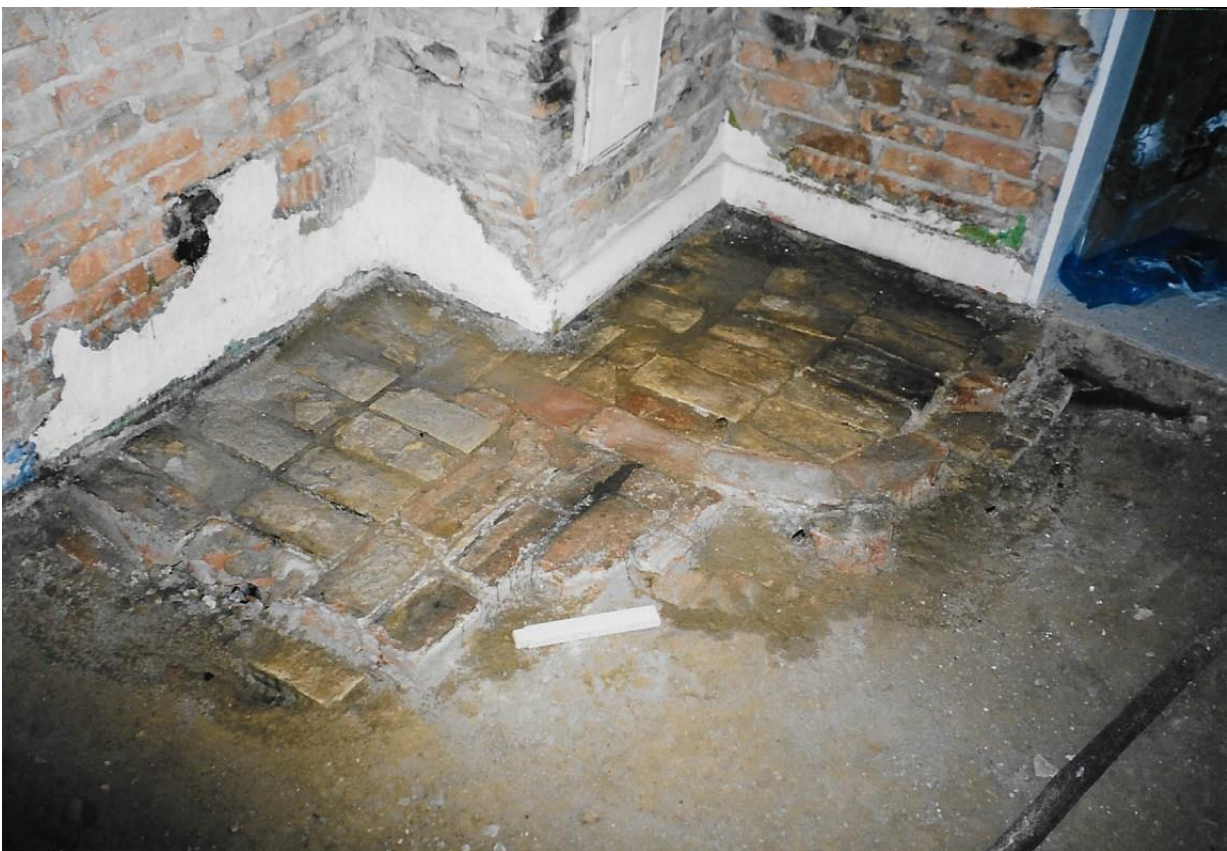
Belægning af mursten omkring skorsten. Det lerstampede gulv er bortgravet. Tommelstok angiver størrelsesforhold.

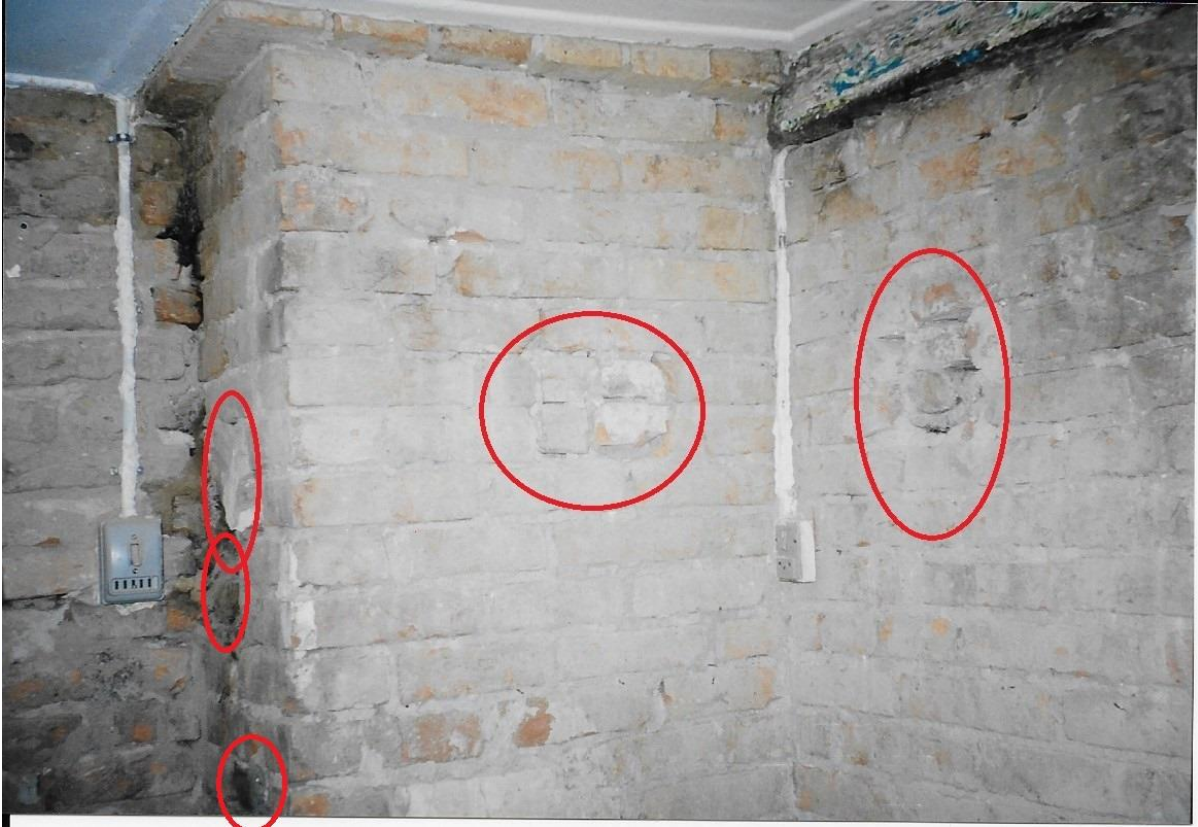
Skorsten i køkken med tilmurede huller til skorstensrør markeret i væg til mellemgang og i skorsten. Det nederste hul t.v. i skorsten ses ikke.

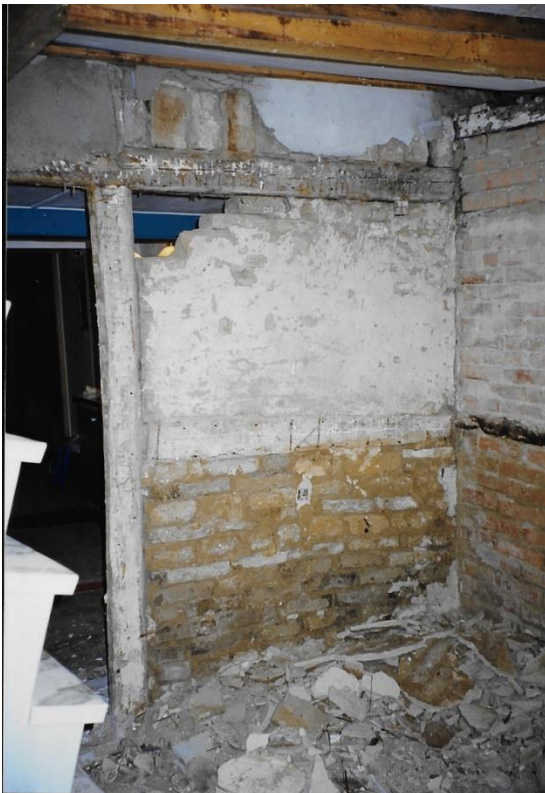
Rest af den gamle, oprindelige væg mellem bolig og stald, set fra gang. Øverst ubrændte sten, nederst brændte sten muret op i lermørtel. Bemærk de lodrette mursten ovenpå bjælken ved hævet loft i 6.fag.

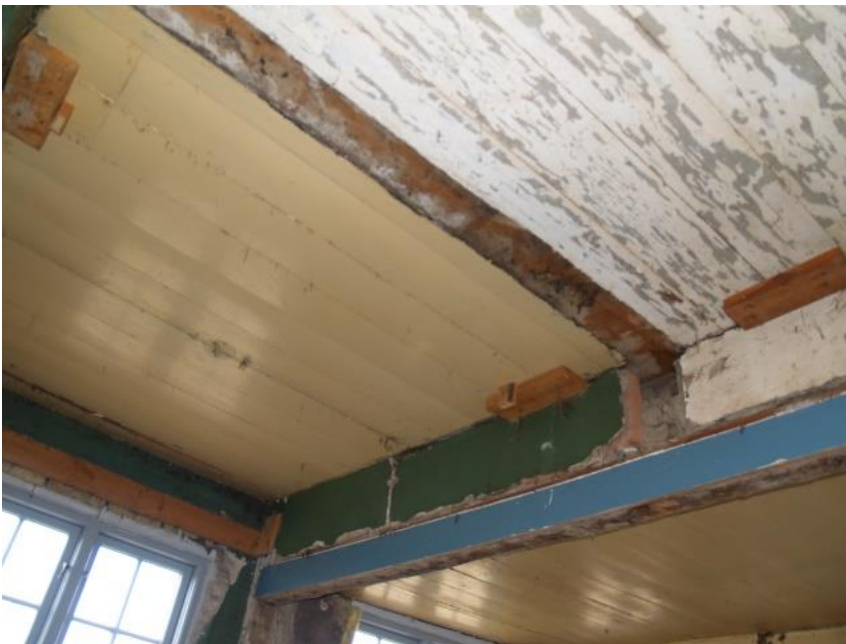
6. fag set mod vest viser det hævede loft og spor efter væg i loft. Bemærk spor efter el-installation. På undersiden af loftsbjælke anes huller til støjler og en oversavet stolpetap dér, hvor der har været langsgående væg.

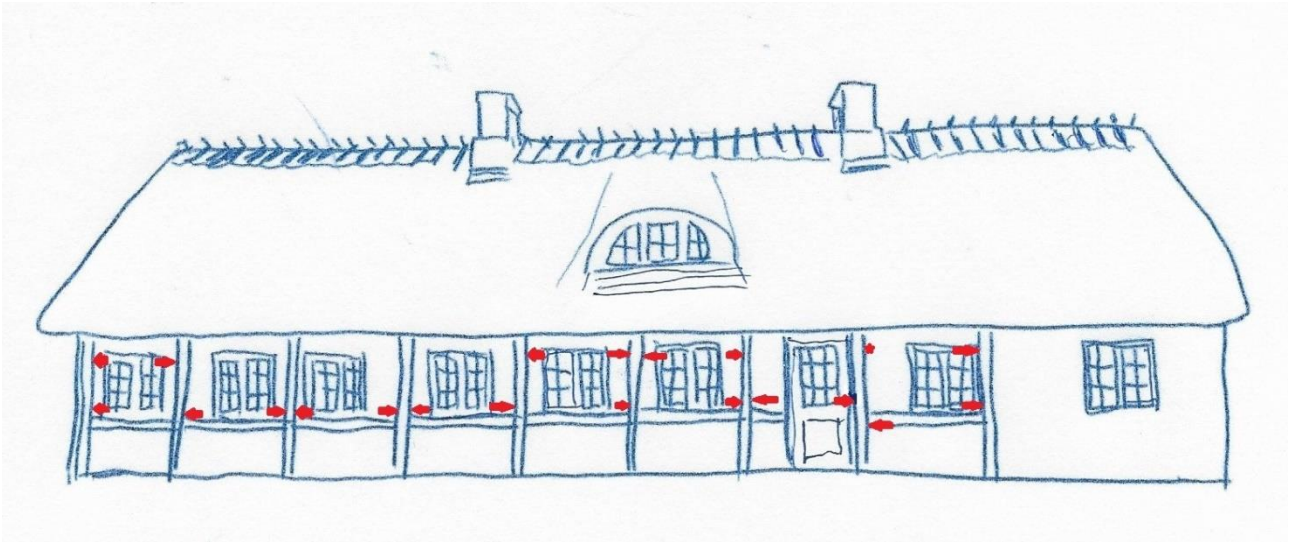
Østfacade. Huset i dag (2018) med naglehuller vist med røde pile. Stjerne angiver udokumenteret nagelhul.
