## Husets historie

version med billeder 24/3 2018

## 2018 Efter restaurering

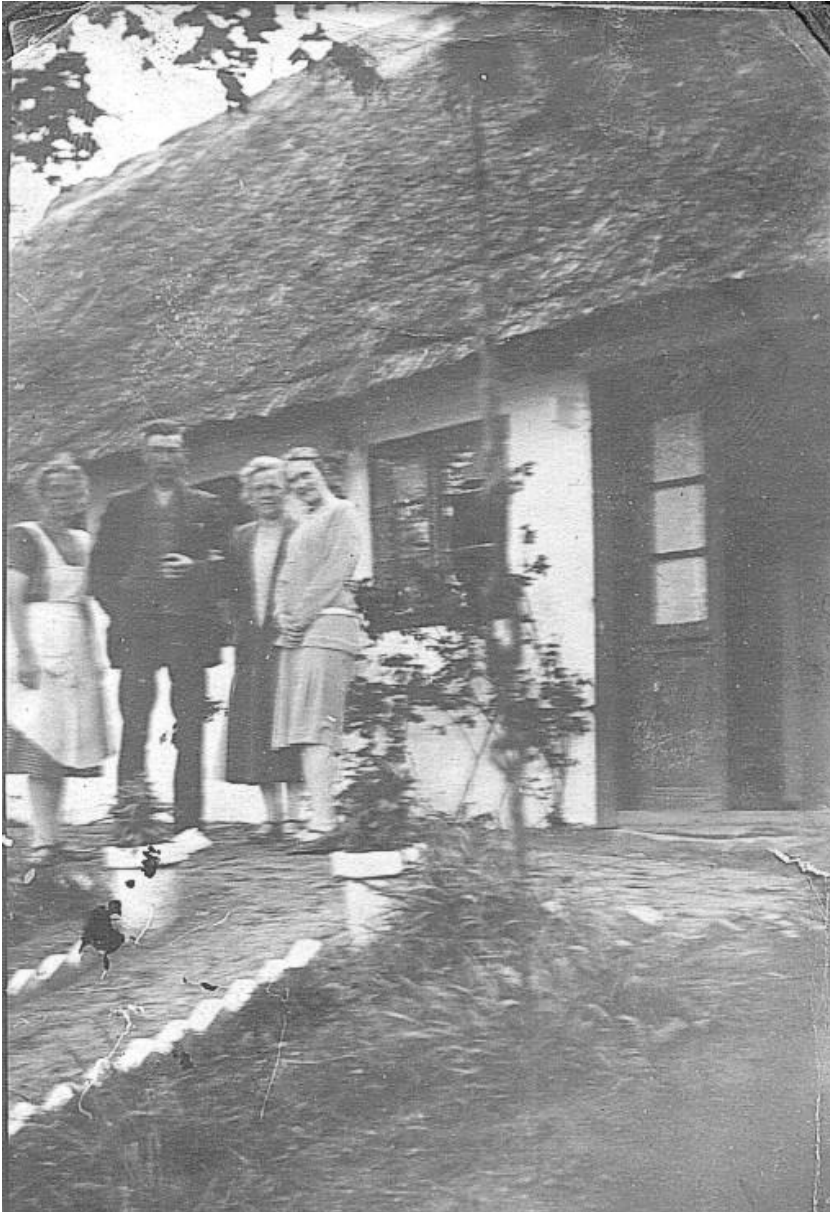
Alvin og Herman Vinge foran huset ca 1924. Bemærk dobbeltfløjet dør, der går helt til lejde og ret store tofags vinduer med to vandrette sprosser, samt det meget slidte stråtag; hasselkæppe er synlige. Der er kalket "over stok og sten". Der anes en døråbning lige indenfor hovedøren.

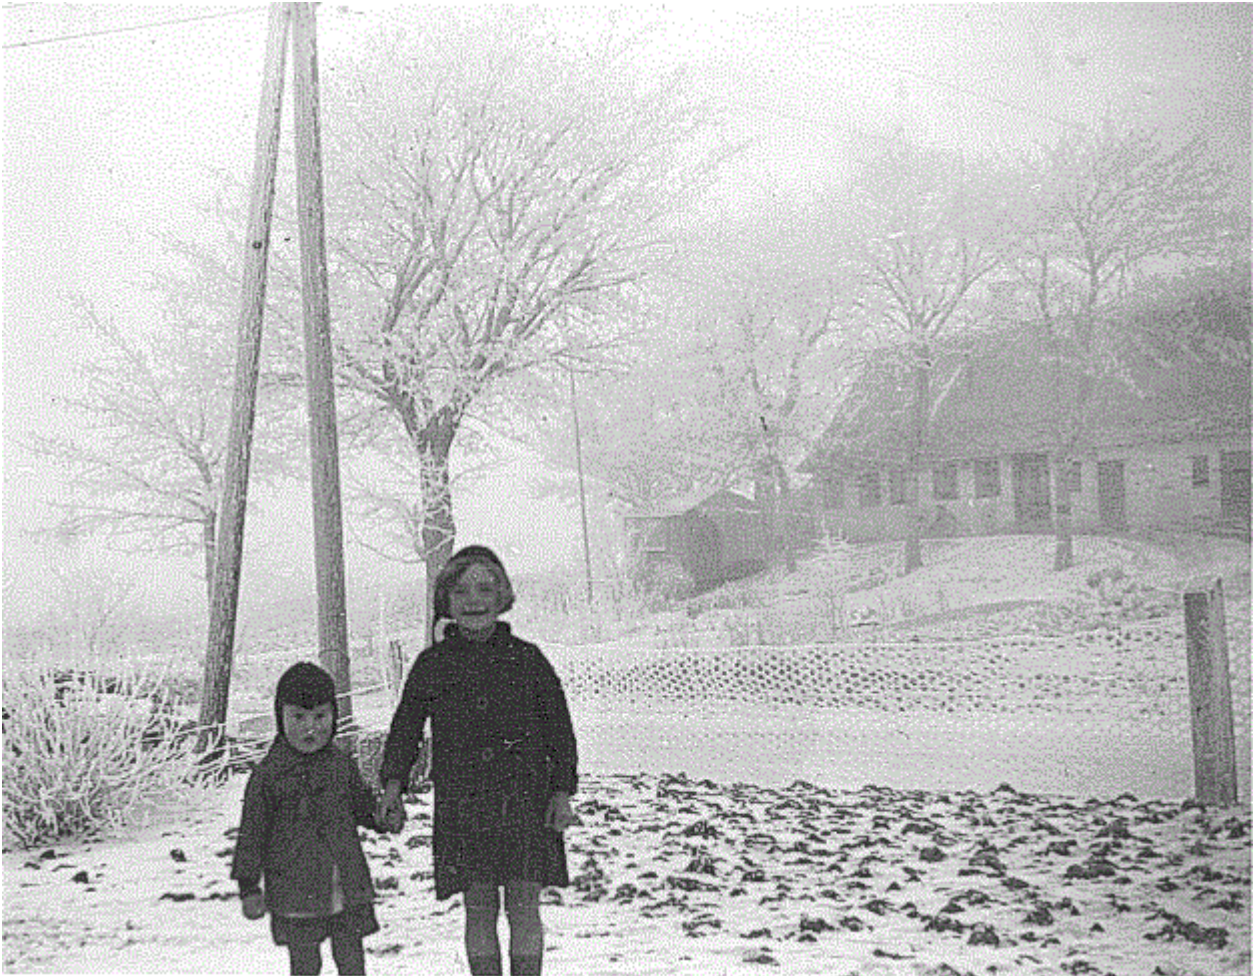
Vinter 1941. Bitten og Knud vinge i haven Busenevej 2 op mod vestsiden af Busenevej 5. Bemærk dør i 6.fag, mindre vindue i 7. fag, dør i 8.fag og dør yderst på billedet i den forlængede del af huset. Der er kommet strøm til Mandemarke!

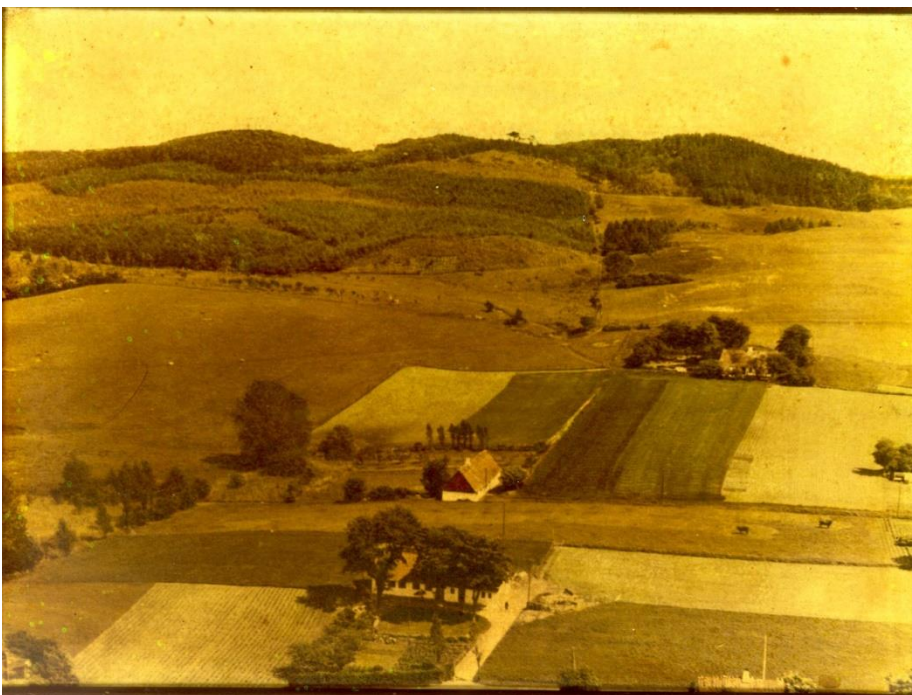
Luftfoto en gang i 1940'erne.  
Bemærk ingen dør helt mod syd  
som på billedet ovenfor.

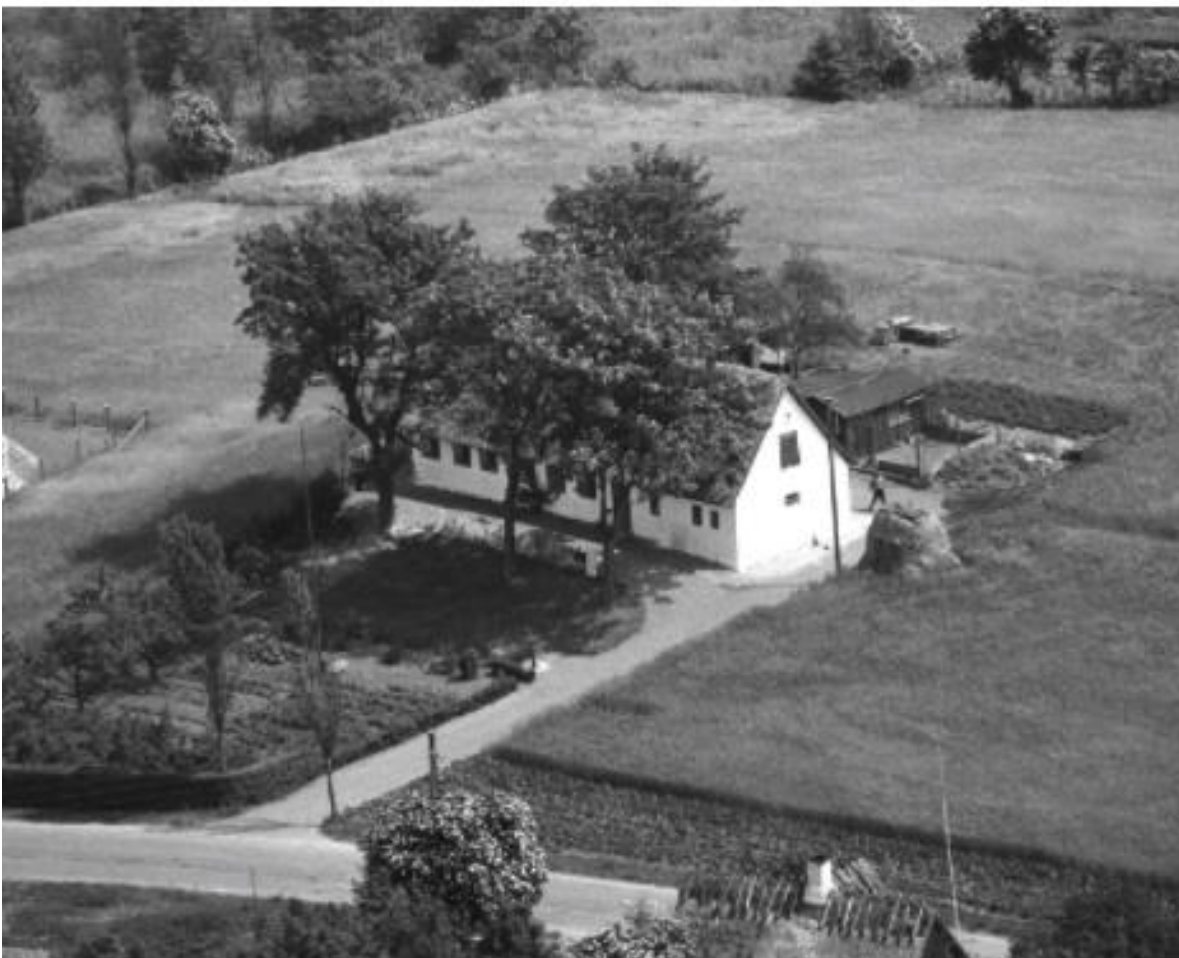
Luftfoto ca 1959. Bemærk dør i 7. fag svarende til nuværende hoveddør og ingen dør helt mod syd. I gavlen ses højsiddende staldvindue og en lem op til loftet. Bemærk også det gamle udhus mod øst med hønsegård. Der er meget køkkernhave!

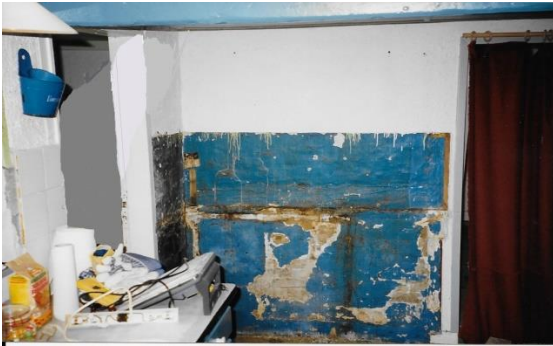
Den gamle væg mod gang set fra køkken med blåmalede vægge.

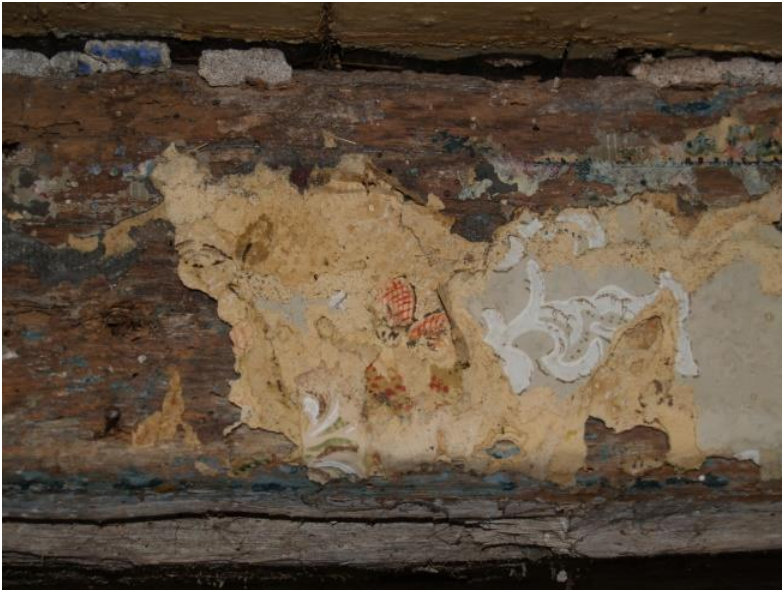
5. loftsbjælke med tapetrester mod gl. stue

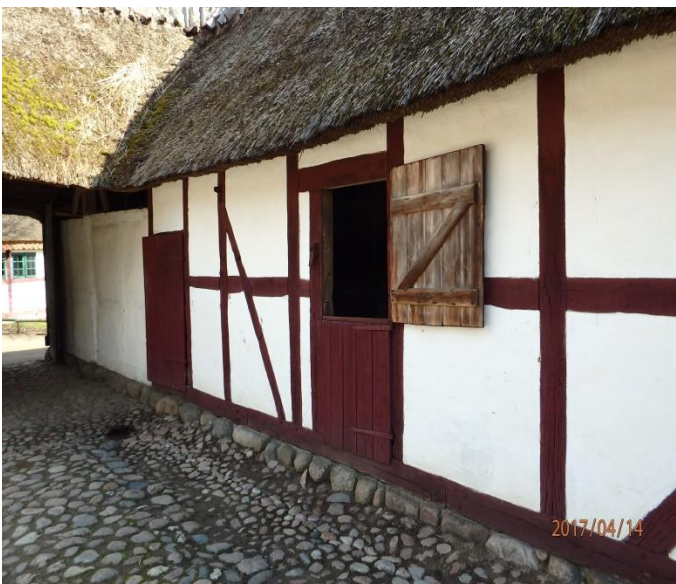
Den sjællandske gård på frilandsmuseet. Her ses bindingsværk konstruktionen ved en dør med højsiddende løsholt som overligger og kort løsholt i "normal" højde ved dørens sidestolpe.

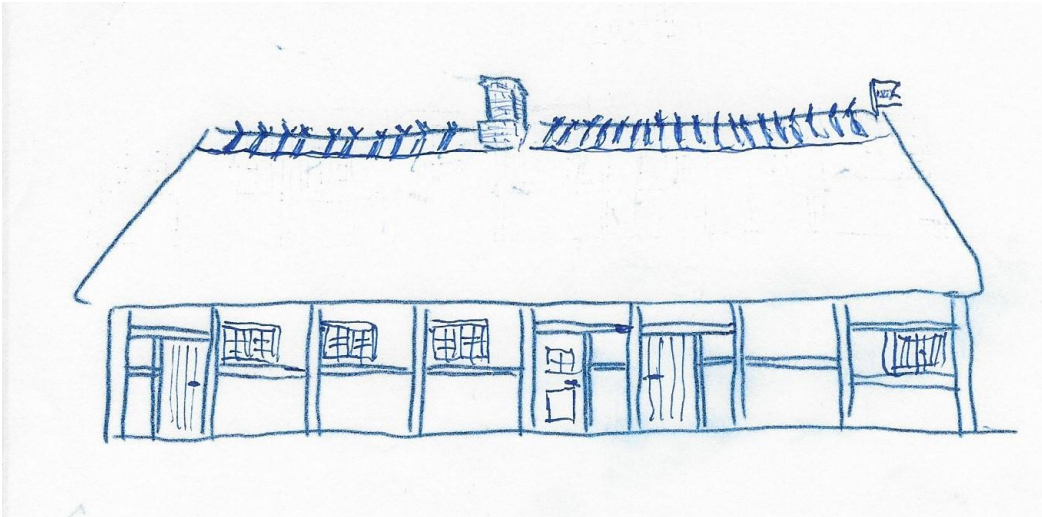
Huset set fra vest som det formentlig har set ud ved opførelse i 1827: 8 fag bindingsværk med 3 døre og lem helt mod syd angivet ud fra taphullers placering. De oprindelige vinduer har været små da løsholter sidder højere end i dag, og det har været nødvendig at hugge ud i løsholter eller helt udskifte løsholter, da der blev skiftet vinduer omkring 1900. Dørene har været lave, idet taphuller til oveliggerne er ca 1,7-1,8 m over niveau. Fra nord (venstre) kan man gætte at huset har bestået af: huggehus, 3 fag beboelse, 3 fag stald, hvoraf det sidste fag kan være adskilt fra stald med en væg (lo?).
